## חוות דעת הנדסית דירה חדשה מקבלן

# חוות דעת הנדסית - בדק בית דירה חדשה מקבלן

כתובת: ~~דרכה 24, תל אביב 6100~~

תאריך ביקור בנכס: 26/08/2026

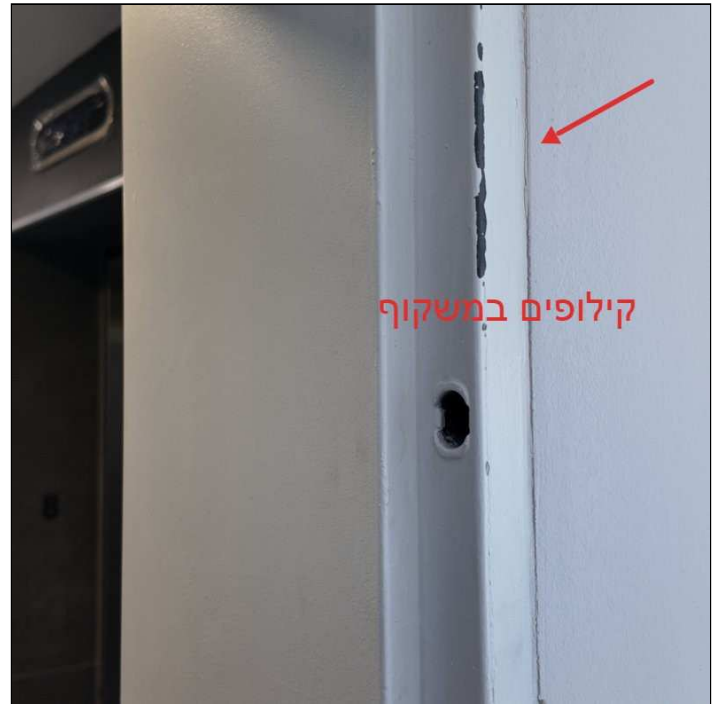
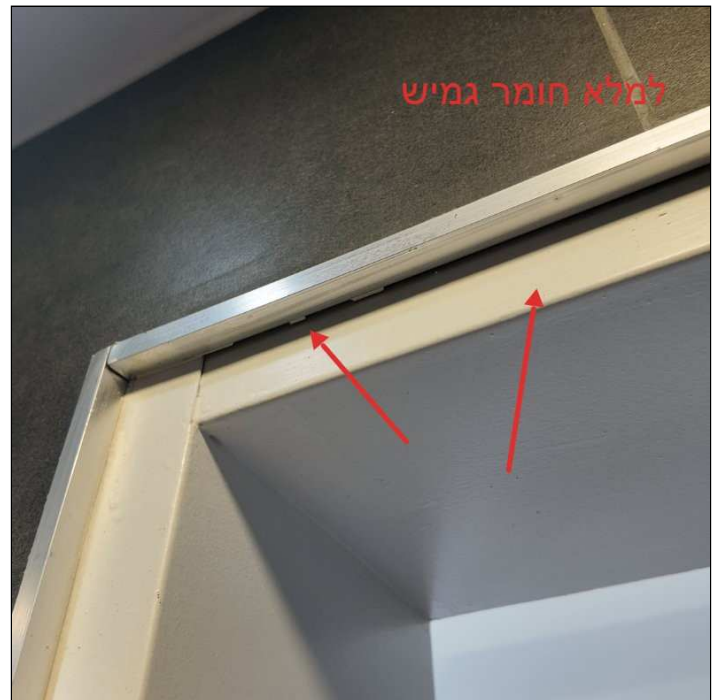
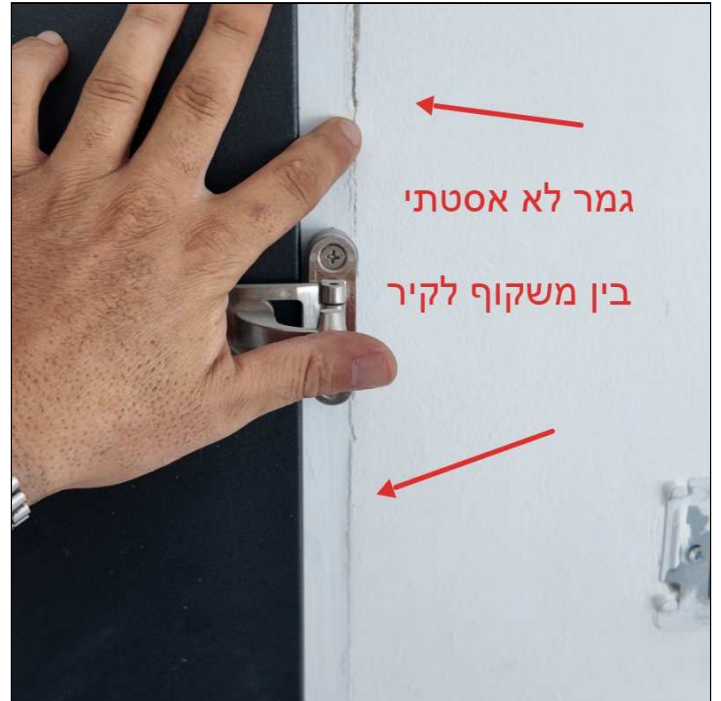
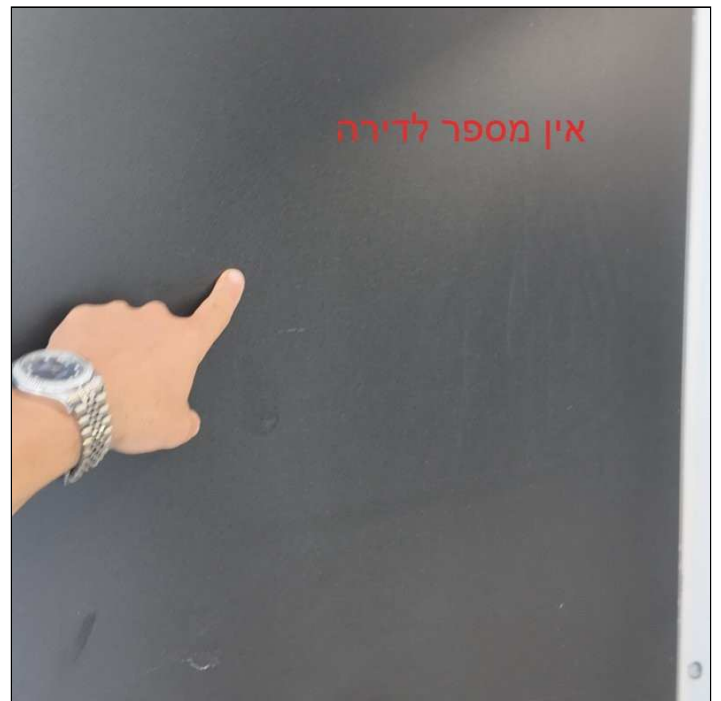
**1. מערך דלת כניסה, נגרות, מסגרות ופרזול – שבר ופגמים בציפוי כנף הדלת, קילופים, שריטות ודרישת שכבת צבע נוספת במשקוף, גמר לקוי ובלתי אסתטי במפגש משקוף-קיר, וחסר בעינית הצצה ובספרור/מספר דירה**

בציפוי/טפט הדקורטיבי של כנף דלת הכניסה נצפו שברים, קילופים ופגמים מכניים גלויים לעין הפוגעים בשלמות הלוח ובמראה האסתטי.

בגוף המשקוף נצפו שריטות עמוקות, קילופי צבע ופגמי גמר, המעידים על היעדר כיסוי צבע שלם ואיכותי וצורך בשכבת צבע נוספת.

במפגש שבין מסגרת המשקוף לטיח הקיר נצפו מריחות חומר בלתי אחידות, סדקים וגמר גס ללא קו תפר ישר ונקי.

על גבי כנף דלת הכניסה חסרה התקנת עינית הצצה תקנית, וכן חסר מספר דירה (ספרור) קבוע וברור.

מחייב מסירת מכלולי דלתות ומשקופים שלמים, נקיים, ללא שריטות, קילופים, שברים או פגמי ציפוי, וכן מחייב התקנת כלל אביזרי הפרזול התקניים (לרבות עינית הצצה).

מחייבים קווי חיבור ישרים, נקיים ואסתטיים בין משקופי דלתות לקירות, וכיסוי צבע שלם ואחיד על גבי מתכת ומשקופים.

תיקון מקצועי של השבר והציפוי באמצעות חומרים ייעודיים התואמים לטפט המקורי, או החלפת לוח הציפוי/הדלת במלואה במידה שמדובר בפגם נרחב שאינו מאפשר גמר מושלם ושלם.

ליטוש יסודי להסרת השריטות והקילופים במשקוף, יישום מרק ייעודי להחלקת פני השטח.

מריחת שכבת יסוד וצביעה מלאה בשכבת צבע עליונה נוספת בגוון אחיד וללא סימני מריחה.

ביצוע שפכטל החלקה ישר ומפולס בחיבור הקיר למשקוף, ליטוש, צביעה אחידה ויישום פס מסטיק אקרילי גמיש ודק בקו המפגש.

קידוח תקני והתקנת עינית הצצה רחבת זווית בגובה תקני.

התקנת ספרור/מספר דירה ברור וקבוע על גבי הדלת.

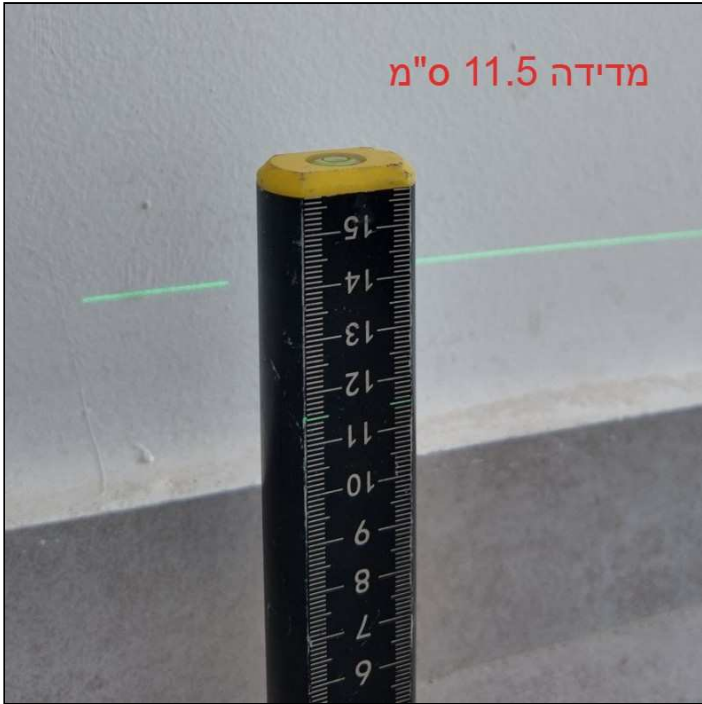
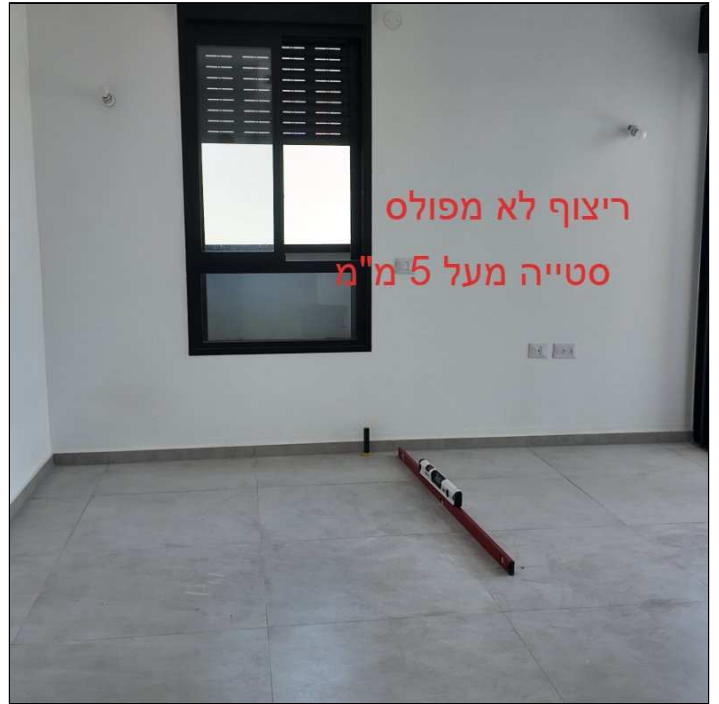
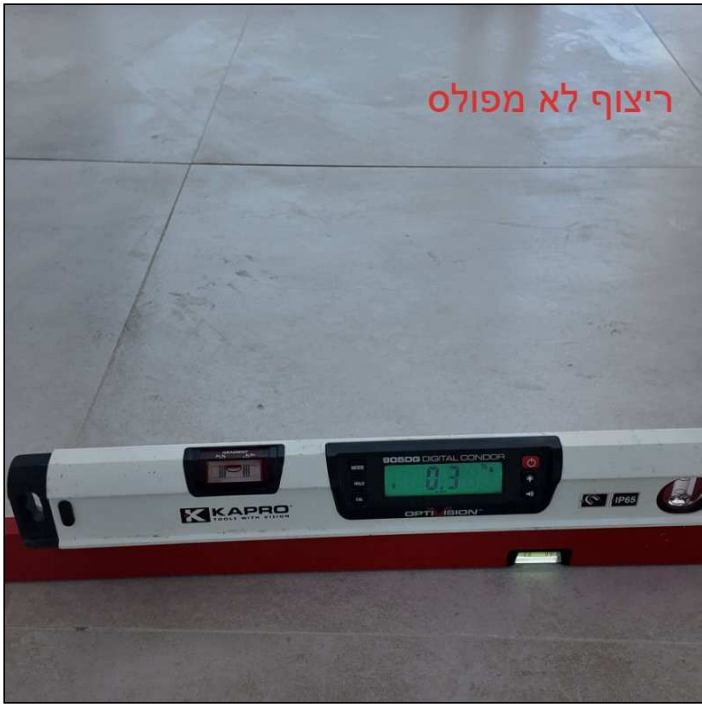
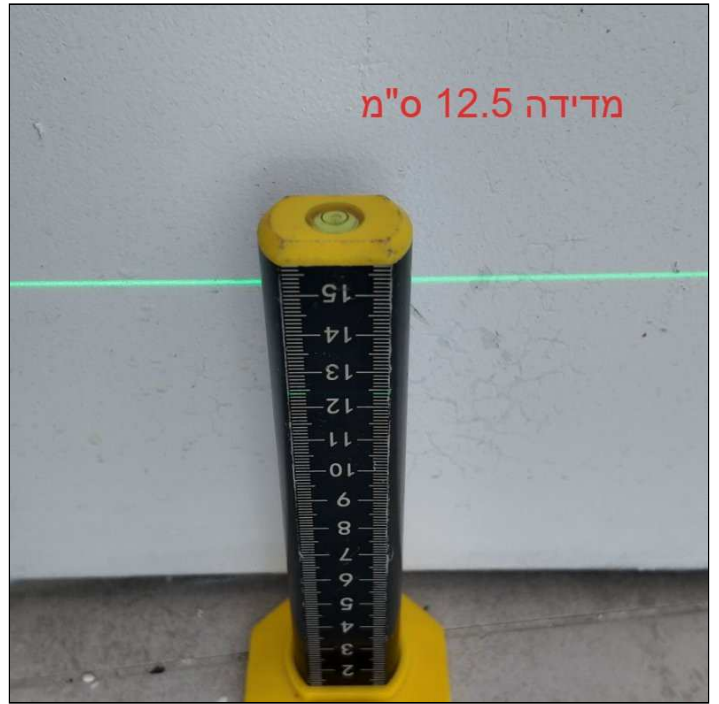
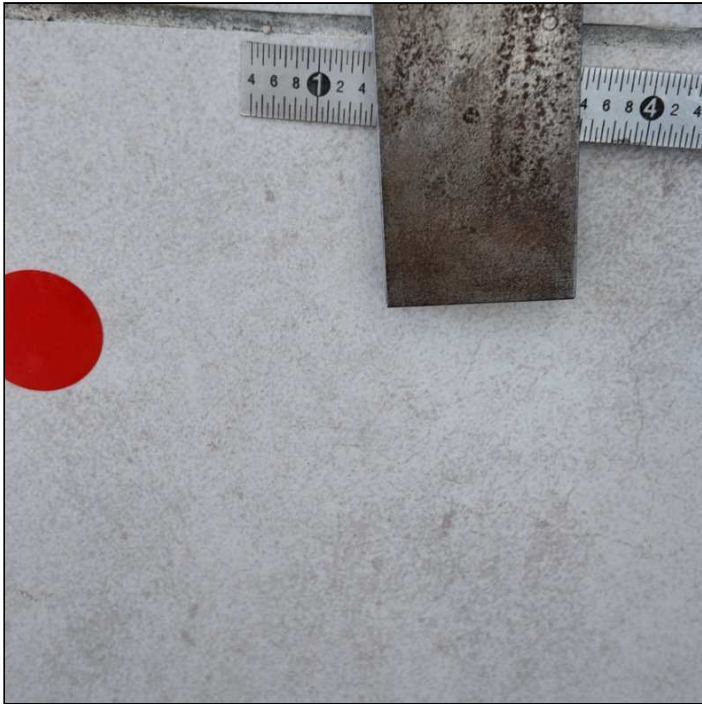
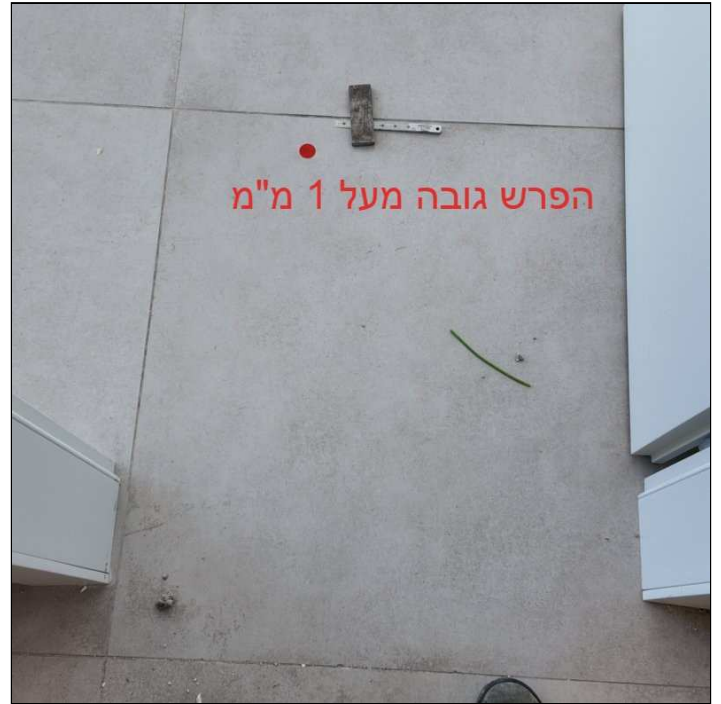
**2. מערך ריצוף פנים, מישוריות ופילוס משטחים - סטיית פילוס ומישוריות חריגה (סטייה מעל 5 מ"מ) בין המסדרון לסוף הסלון בבדיקת פלס לייזר ופלס דיגיטלי, והפרשי גובה (שיני ריצוף) בין אריחים סמוכים מעל 1 מ"מ (דרישה להחלפת אריחים ויישור המפלס).**

| <p>סטיית פילוס ומישוריות חריגה ברצפה מהמסדרון ועד לסוף הסלון (מעל 5 מ"מ):</p> <p>בבדיקה מקיפה באמצעות פלס לייזר ופלס דיגיטלי, נמצא כי משטח הריצוף אינו מפולס ואינו מישורי לאורך המעבר מהמסדרון ועד לקצה הסלון, כאשר נמדדה סטיית גובה ושיפוע חריגה העולה על 5 מ"מ (חצי סנטימטר), דבר החורג מהטולרנס התקני המותר ויוצר שיפוע גלוי לעין.</p> <p>הפרשי גובה (שן / מדרגה) בין אריחים סמוכים מעל 1 מ"מ:</p> <p>במספר מוקדים ברחבי משטח הריצוף נמדדו הפרשי גובה ומדרגות בין אריחים צמודים העולים על 1 מ"מ, היוצרים מכשול דריכה ומפגע בטיחותי ואסתטי.</p> | <p><b>2.1 ממצא</b></p> |
| <p>תקן ישראלי ת"י 1555 חלק 3 (מערכות ריצוף קרמיקה - סטיות, מישוריות ופילוס):</p> <p>קובע כי הסטייה המרבית המותרת במישוריות תחת סרגל בדיקה של 2 מטרים לא תעלה על 2 מ"מ, ואוסר על סטיות מפלס מצטברות העולות על הטולרנס המותר.</p> <p>קובע במפורש כי הפרש הגובה (שן/מדרגה) בין שני אריחים סמוכים לא יעלה על 1 מ"מ.</p> | <p><b>תקן</b></p> |

| <p>ככל הבית</p> <p>פירוק האריחים במוקדי הכשל והפרשי הגובה:</p> <p>פירוק זהיר של האריחים שהותקנו בהפרשי גובה מעל 1 מ"מ וסיתות תשתית הטיט/הדבק הישנה ללא פגיעה באריחים הסמוכים.</p> <p>פילוס התשתית והתקנת אריחים חדשים:</p> <p>יישור ופילוס תשתית המצע באמצעות מדה מתפלסת/דבק תקני לאיפוס סטיות הגובה.</p> <p>הדבקת אריחים חדשים ותקינים מאותה סדרת ייצור תוך שימוש במערכת פילוס (קליפסים/מיישרים), לקבלת משטח רציף, מפולס ומישורי לחלוטין.</p> <p>מילוי מישקים (רובה) מלא, אחיד ורציף בגוון התואם לריצוף הקיים.</p> | <p><b>המלצה</b></p> |

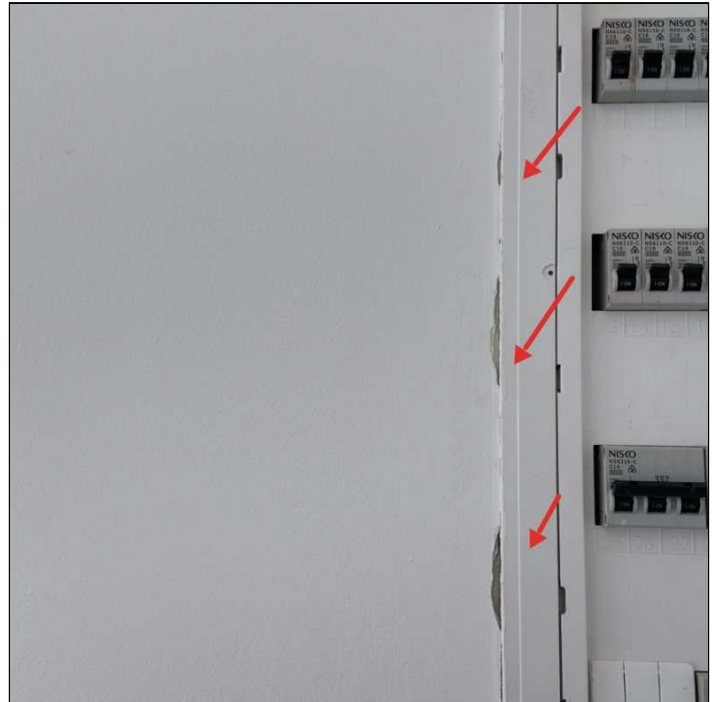
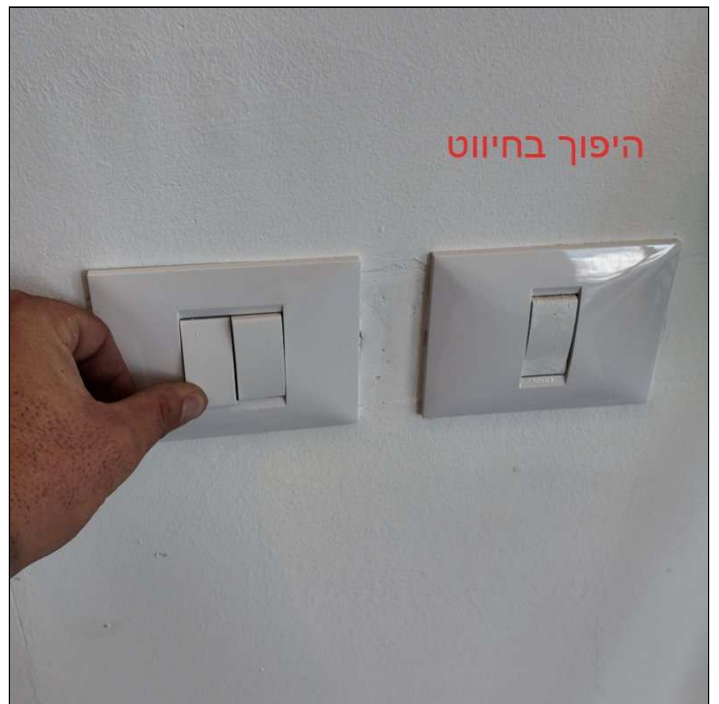
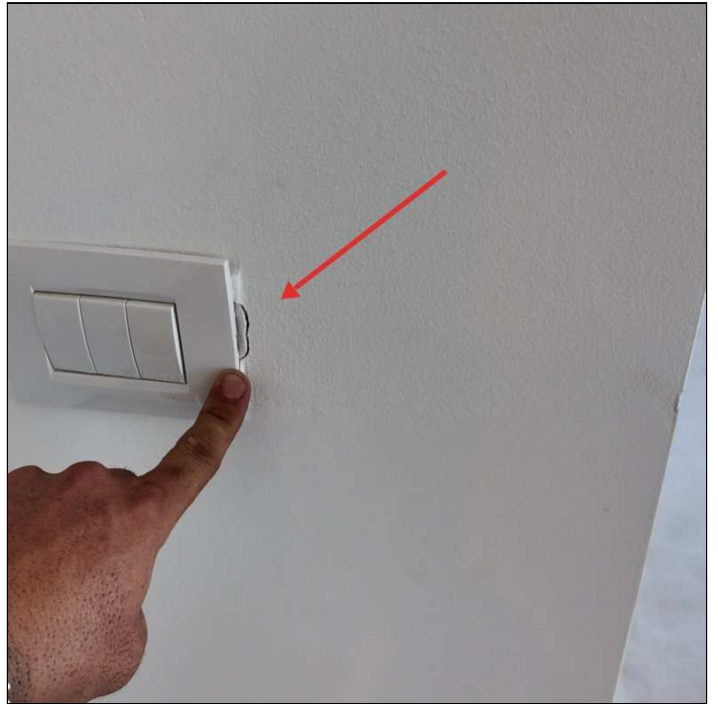
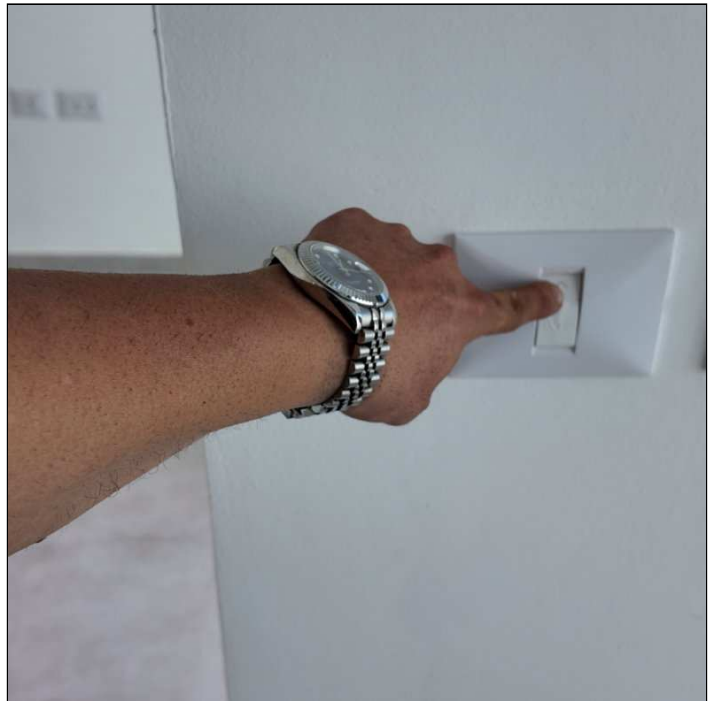
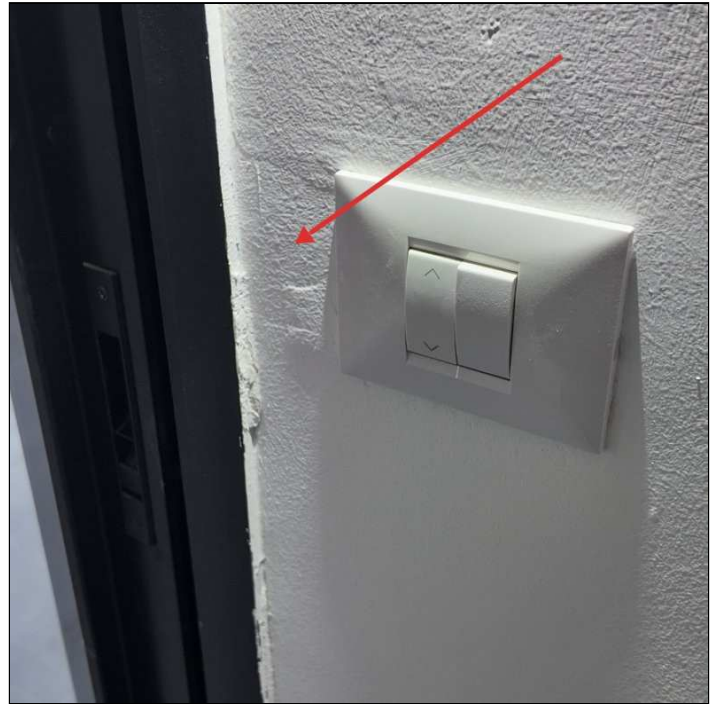
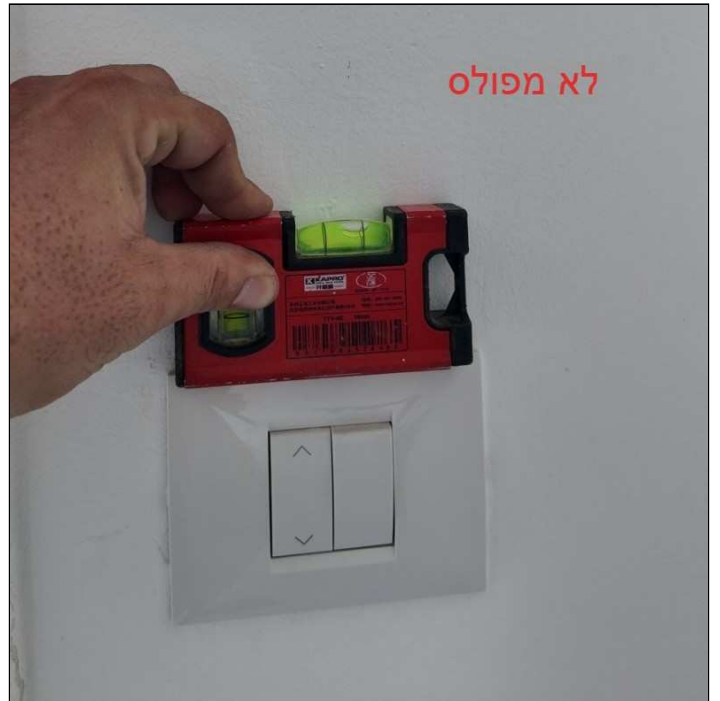
**3. מערך מתקני חשמל ותקשורת, לוח חשמל דירתי ואביזרי קצה – גמר לקוי סביב מסגרת לוח החשמל, שקע חשמל מושבת בארון תקשורת, היפוך מוליכים בחיבורי הדלקה (מפסקים), גמר לקוי וסדוק סביב בתי תקע, אביזרי חשמל רופפים/בלתי מוצמדים ושקעים ללא פילוס**

בהיקף מסגרת לוח החשמל הראשי נצפו סדקים, מריחות חומר גסות, שקעים וגמר בלתי אחיד הפוגמים במראה האסתטי ובשלמות החיבור לקיר.

בית התקע המותקן בתוך ארון התקשורת אינו מחובר למתח חשמלי / אינו פעיל, מצב המונע הזנת מתח לציווד תקשורת, נתבים ומפצלים.

במפסקי תאורה ברחבי הדירה נצפו חיבורים שגויים והיפוכים במוליכי ההדלקה והפיקוד, הגורמים להפעלה הפוכה או שגויה של מעגלי המאור.

סביב מסגרות השקעים והמפסקים נצפו מרווחים פתוחים, שברים בטיח וגמר צבע לקוי שאינו מכוסה במלואו ע"י המסגרות הדקורטיביות.

בתי תקע ומפסקים שונים הותקנו בסטיית פילוס (שקעים עקומים ואינם מאוזנים אופקית/אנכית).

אביזרי קצה ומסגרות אינם יושבים בצורה מהודקת ויציבה על גבי מישור הקיר, נעים בחופשיות ומותירים מרווחים.

מחייבים פעילות תקינה ומלאה של כלל בתי התקע והמעגלים המותקנים במבנה.

מחייבים חיווט מדויק ותקני של מערכי ההדלקה והפיקוד.

מחייבים קיבוע יציב, ישר, שלם ומפולס של כלל אביזרי הקצה והלוחות.

מחייבים קווי גמר נקיים, חלקים ואחידים סביב כלל הפתחים, הלוחות והאביזרים השקועים בקירות.

ביצוע תיקוני שפכטל אמריקאי/החלקה ייעודי סביב מסגרת לוח החשמל וסביב כלל קופסאות השיקוע של השקעים, ליטוש מדויק, יישום יסוד מקשר וצביעה מלאה ואחידה של הקירות.

בדיקת תוואי ההזנה והחיווט ע"י חשמלאי מוסמך, חיבור מוליכי הפאזה, האפס וההארקה מלוח החשמל עד לבית התקע בארון התקשורת, ווידוא מתח תקין, קוטביות נכונה והארקה תקינה.

פתיחת מפסקי ההדלקה שחוברו בהיפוך, סידור וחיבור תקין של מוליכי הפאזה החוזרת למעגלי המאור המתאימים, ווידוא פעולת הדלקה תקנית וחלקה.

פתיחת קופסאות השיקוע, פילוס גופי המפסקים והשקעים באמצעות פלס מקצועי, חיזוק ברגי העיגון לתושבות הקיר, והלבשה מהודקת של המסגרות והכיסויים עד להצמדה מלאה ומישורית לפני הקיר.

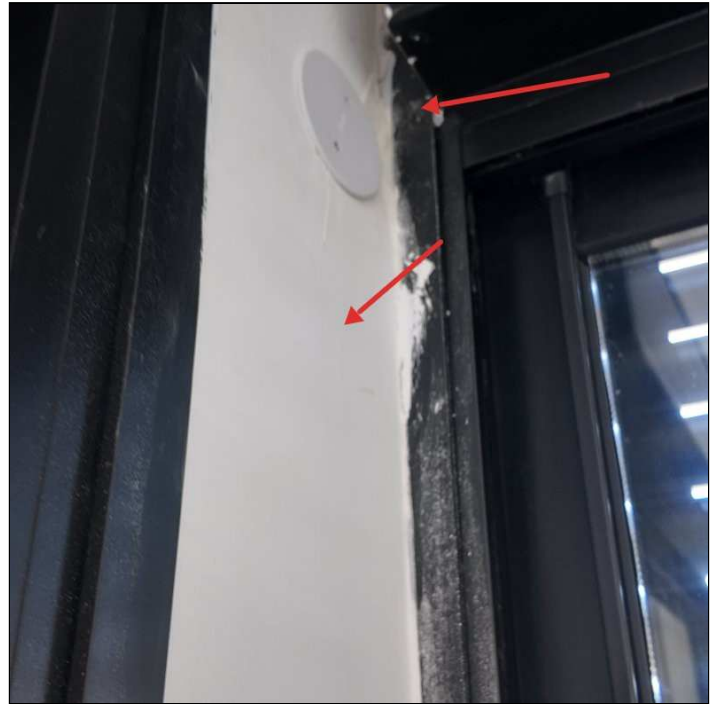
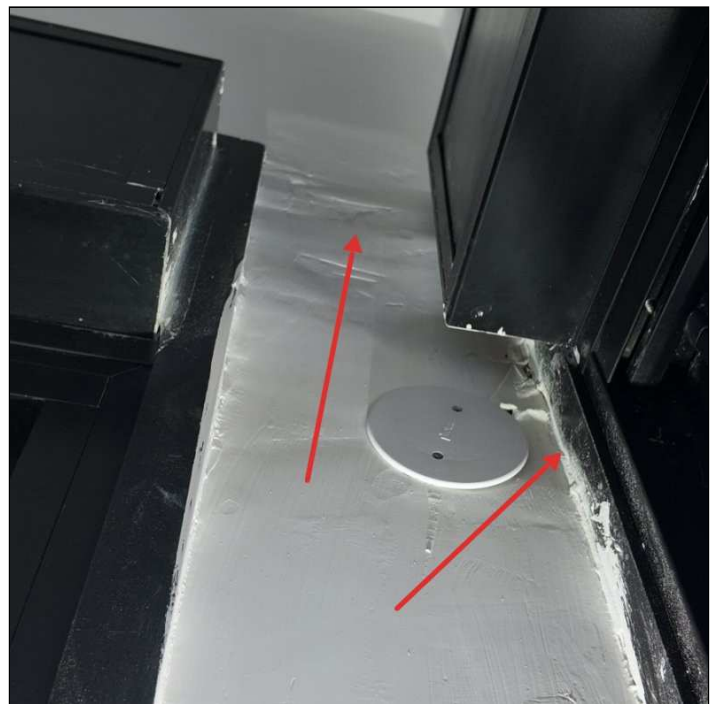
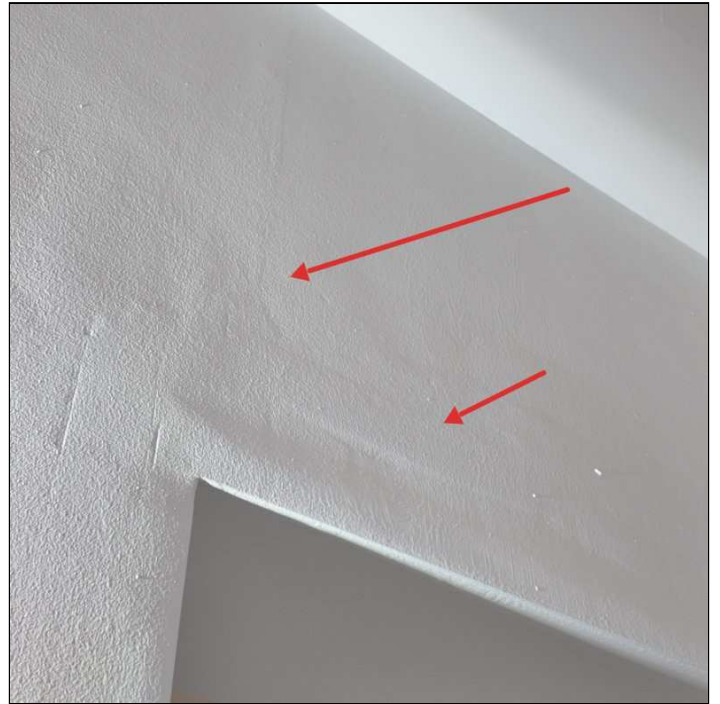
**4. מערך קירות פנים, עבודות שפכטל, שיוף, מרקם וצבע - גמר קירות לקוי ובלתי אסתטי, חסר בשיוף וליטוש שכבות שפכטל, גליות וטקסטורה בלתי אחידה (דרישה למיפוי מוקדי הכשל, ביצוע תיקוני שפכטל, שיוף וצביעה מלאה טרם מסירת מפתח).**

| <p>פגמי גמר, חספוס והיעדר ליטוש/שיוף של שכבות השפכטל:</p> <p>בשטחי קירות הפנים ברחבי הדירה נצפו מקטעים נרחבים שבהם יושם חומר מילוי/שפכטל אשר לא עבר שיוף וליטוש מקצועי, דבר המותיר פני שטח מחוספסים, מדרגות חומר ופגמי גימור גלויים לעין.</p> <p><b>4.1 ממצא</b></p> <p>גליות, חוסר מישוריות ומרקם (טקסטורה) בלתי אחיד בקירות:</p> <p>על גבי הקירות קיימות בליטות מקומיות, שקעים, גליות והבדלי טקסטורה מהותיים בין אזורי התיקון לשאר שטח הקיר, הפוגמים במראה האסתטי הכללי של חללי הדירה.</p> | |
| <p>תקן ישראלי ת"י 1920 (מערכות טיח באתר - דרישות מישוריות וגימור):</p> <p>מחייב מסירת קירות ישרים, חלקים, רציפים וללא גליות, חספוס, מדרגות חומר או פגמי מילוי.</p> <p><b>תקן</b></p> <p>תקן ישראלי ת"י 1924 (עבודות צבע במבנים):</p> <p>מחייב תשתית מלוטשת, נקייה ומוחלקת היטב לפני צביעה, וגמר צבע אחיד לחלוטין במרקם ובגוון ללא סימני תיקון, הבדלי טקסטורה או פגמי מריחה.</p> | |

| <p><b>מיקום</b></p> <p>כלל הבית</p> <p>מיפוי מקיף וסימון כלל מוקדי הפגמים:</p> <p>על הקבלן לבצע מעבר יסודי ומיפוי מלא של כלל קירות המבנה לצורך איתור וסימון כל האזורים בעלי הגליות, החספוס והמרקם הבלתי אחיד.</p> <p>שיוף, החלקה ומילוי מחדש:</p> <p>ביצוע שיוף וליטוש מכני/ידני קפדני של כל שיירי השפכטל והבליטות באמצעות נייר זכוכית עדין עד להגעה למישוריות מלאה.</p> <p><b>המלצה</b></p> <p>מילוי שקעים ופגמים נקודתיים בשפכטל החלקה אמריקאי איכותי, וליטוש חוזר לקבלת פני שטח חלקים ואחידים לחלוטין ללא מדרגות ומעברים מורגשים.</p> <p>יישום יסוד מקשר וצביעה סופית מלאה:</p> <p>מריחת שכבת יסוד מקשרת (פריימר/בונדרול) מעל כל מוקדי השפכטל והשיוף.</p> <p>צביעה מלאה ורציפה בשתי שכבות צבע אקרילי רחיצ' ואיכותי מפינה לפינה (קירות שלמים), לקבלת מרקם, גוון וגמר אחיד, חלק ומושלם בכל חלקי הדירה טרם ביצוע מסירת המפתח.</p> | |

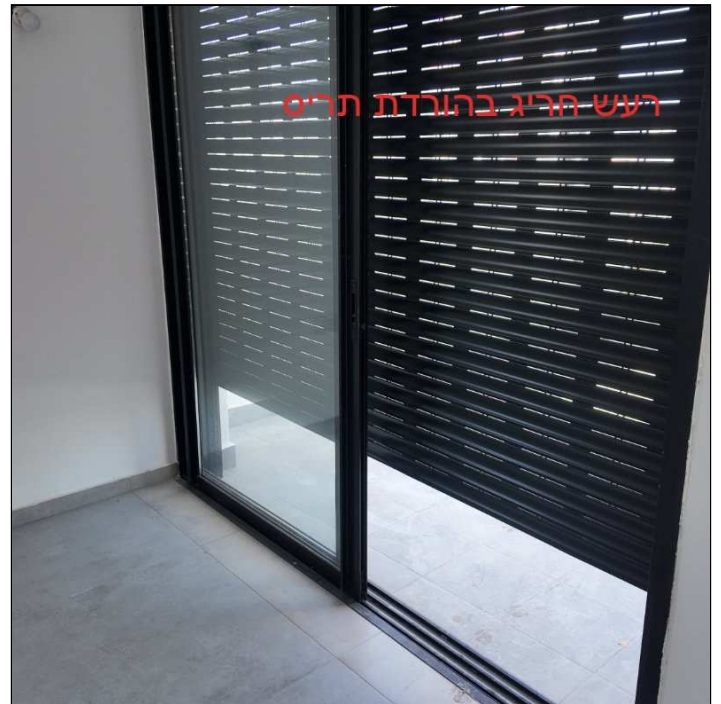
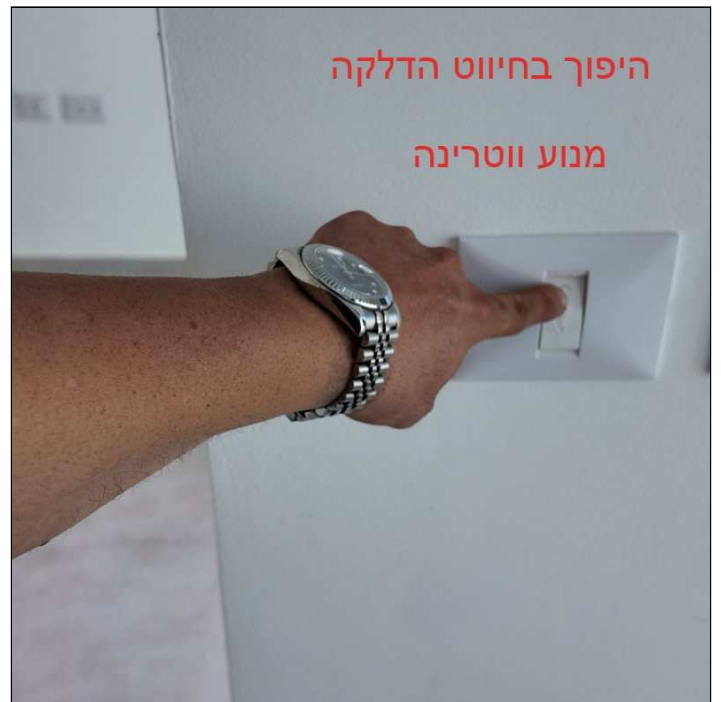
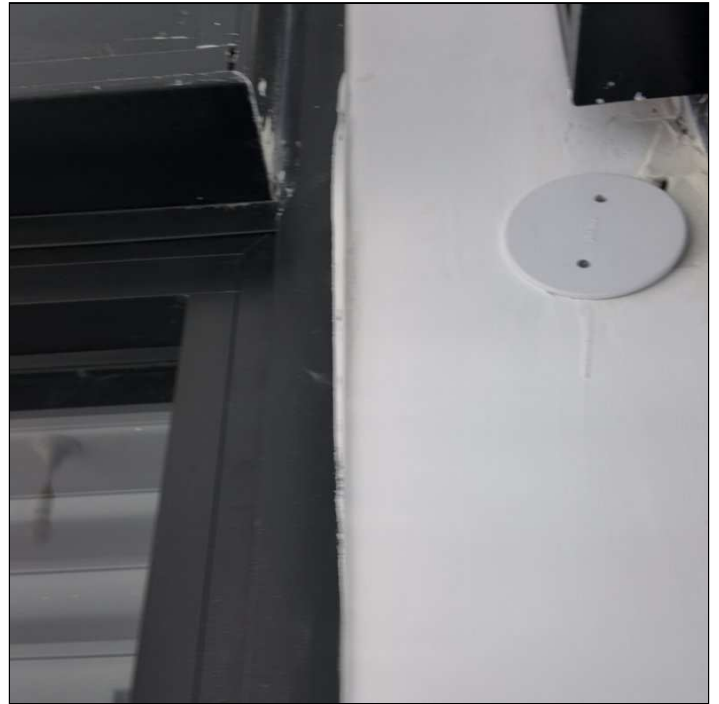
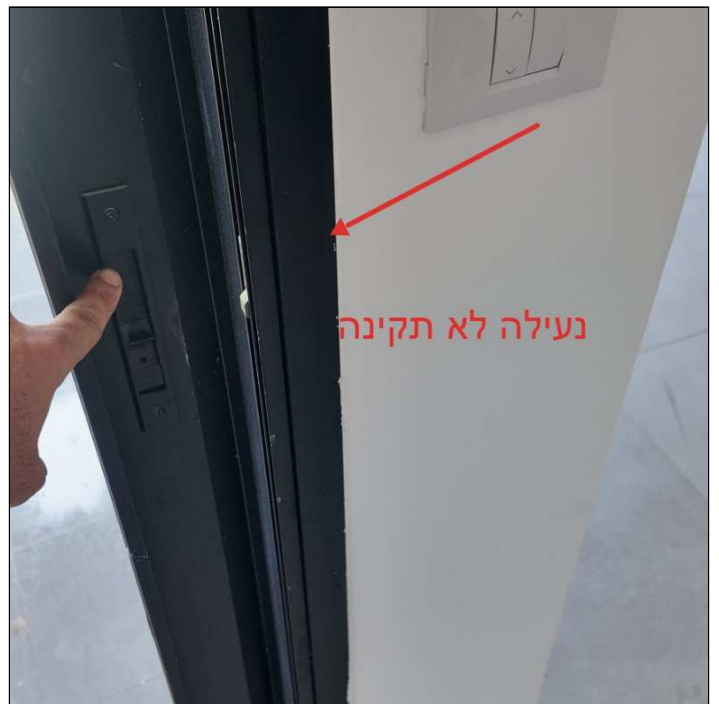
**5. מערך מפתחי ויטרינה ראשית, מסגרות אלומיניום ותריסי גלילה חשמליים – רעש מכני חריג בהורדת תריס שמאל (דרישה לבדיקת איש אלומיניום), תריס אמצעי מושבת לחלוטין ללא תגובה, שיירי צבע על גבי פרופילים, גמר לקוי סביב המסגרות, מנגנוני נעילה לקויים, ועודפי חומר איטום גמיש (מריחות יתר שאינן מנוקות).**

בעת הפעלת והורדת תריס הגלילה בוויטרינה השמאלית נשמעים רעשים מכניים חריגים, שפשוטים או חריקות מתוך מסילות המובילים/ארגז התריס, המעידים על חוסר איזון, חיכוך יתר של השלבים או פגם במנגנון הגלילה.

תריס הגלילה של הוויטרינה האמצעית מושבת, אינו מגיב כלל למתג ההפעלה, ואינו עולה או יורד (כשל במנוע החשמלי, בפיקוד או בהזנת המתח).

על גבי פרופילי האלומיניום נצפו נתזים רבים, מריחות ושיירי צבע שלא נוקו בתום עבודות הצביעה, הפוגמים בשכבת האנודייז/הצבע של האלומיניום ובמראה האסתטי.

במפגש שבין מסגרות האלומיניום לקירות המבנה נצפו סדקים, חוסר אחידות ומריחות חומר גסות ללא קו תפר נקי וישר.

מנגנוני הנעילה (נעילת פס/ברחים/ידיות) של כנפי הוויטרינה אינם נסגרים בצורה חלקה ומאובטחת, תפוסים או אינם מתאימים למגרעות הנעילה במשקוף.

חומר האיטום הגמיש (סיליקון/מסטיק פוליאוריטני) יושם ברישול ובחוסר מקצועיות, נשפך מעבר לקו המישק, ונמרח בצורה גסה ובולטת על גבי הפרופילים והקירות ללא ניקוי ועיבוד תקני.

מחייבים תנועה רציפה, חלקה, מאוזנת ושקטה של תריסי גלילה וכנפי הזזה.

מחייבים תקינות מלאה ונעילה הרמטית ומאובטחת של כלל מנגנוני הנעילה והפרזול.

הזמנת איש מקצוע מוסמך בתחום האלומיניום לפתיחת ארגז התריס השמאלי, בדיקת מכלול הציר, השלבים, הגלגלות והמסילות, גירוז ושימון מוקדי החיכוך, כיוון מובילים ואיזון מלא עד לתנועה חלקה ושקטה לחלוטין.

איתור מקור הכשל בתריס האמצעי (בדיקת מתח ע"י חשמלאי/איש אלומיניום), בדיקת מנוע ומתגי גבול, והחלפת מנוע או תיקון פיקוד לפי הצורך עד להשגת פעולה תקינה ומלאה.

ניקוי קפדני של כל שיירי הצבע מהאלומיניום באמצעות חומרים ייעודיים שאינם פוגעים בציפוי הפרופיל.

חיתוך, הסרה וקילוף מבוקר של כל עודפי המסטיק והאיטום שנשפכו מעבר למישק, ויישום פס איטום אחיד, דק, חלק ונקי.

כיוון מכלולי הנעילה, הידיות והבריחים מול לוחות הנעילה במשקוף, ווידוא נעילה קלה, הדוקה ובטוחה של כלל כנפי הוויטרינה.

ביצוע שפכטל עדין, יישור וצביעה מלאה ואחידה בקו המפגש שבין מסגרת האלומיניום לקיר.

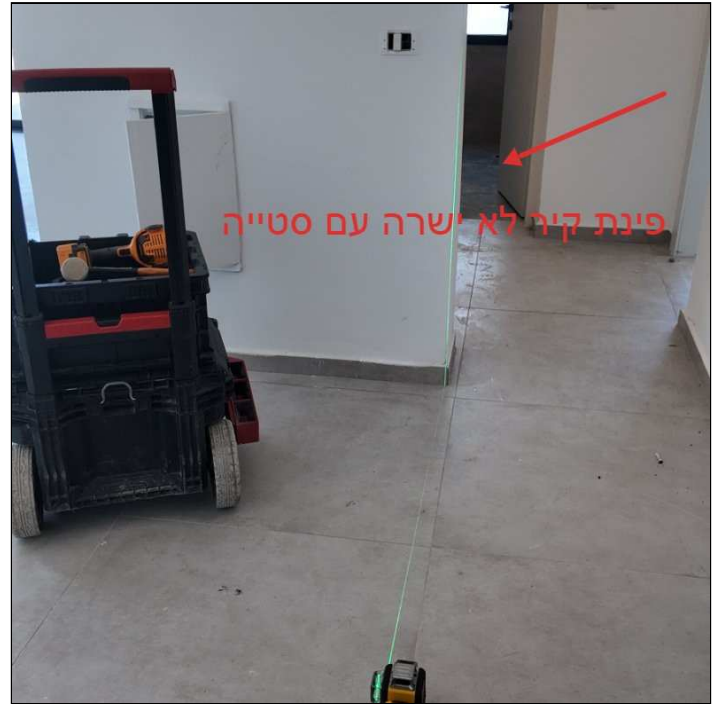
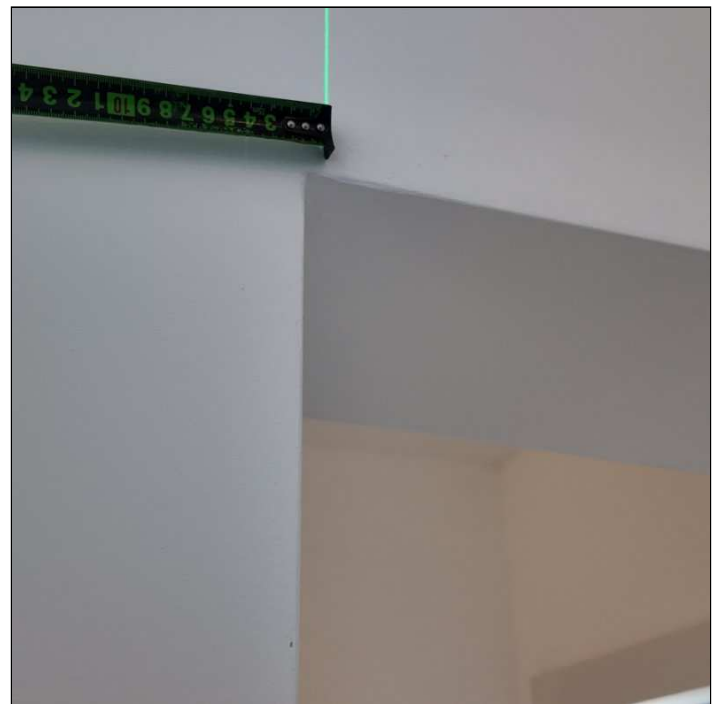
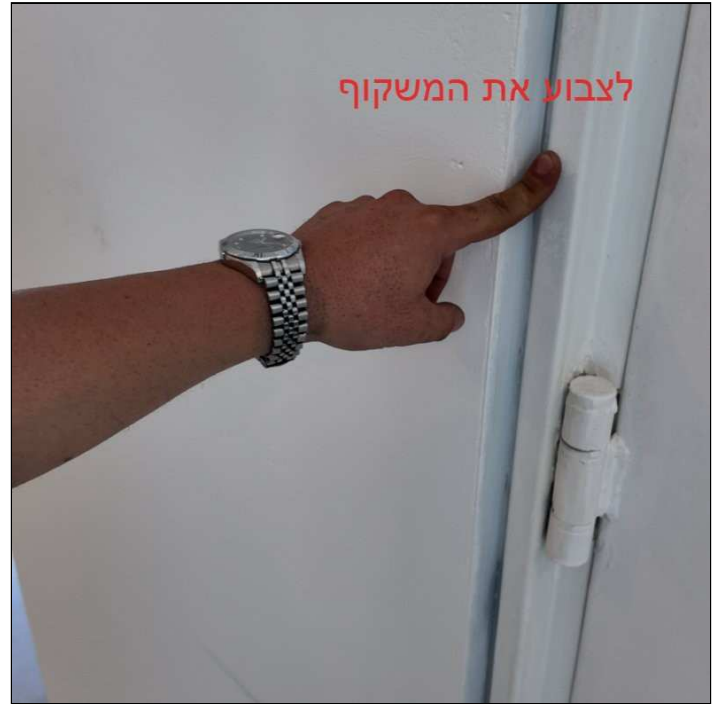
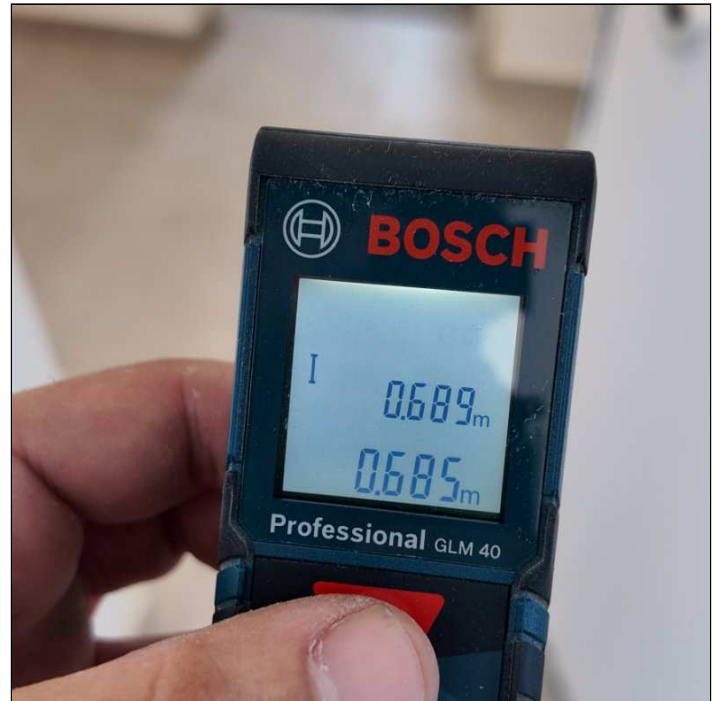
**7. מערך מסדרון/פרוזדור מעבר, עבודות שלד, טיח ובטיחות מעברים - הצצרת רוחב מעבר נטו בפרוזדור לכ-68 ס"מ עקב פתיחת/הצבת כנף דלת הממ"ד (אי-עמידה בדרישת רוחב מינימלי של 90 ס"מ), וסטיית יישורת/אנכיות חריגה בקיר המסדרון בשיעור של כ-2 ס"מ בבדיקת פלס לייזר**

| <b>תקן</b> | <p>תקנות התכנון והבנייה (בקשה להיתר, תנאים ואגרות) – חלק ג' (פרוזדורים ומעברים):</p> <p>קובעות במפורש כי רוחב נטו של פרוזדור/מעבר בדירת מגורים לא יפחת מ-90 ס"מ לכל אורכו.</p> <p>קובעות כי נתיב המעבר בפרוזדור חייב להישאר חופשי לחלוטין מכל הפרעה, בליטה או מכשול המצמצם את רוחב המעבר התקני.</p> <p>תקן ישראלי ת"י 789 ות"י 1920 (סטיות מותרות בעבודות בנייה ומערכות טיח):</p> <p>קובעים כי הסטייה המרבית המותרת באנכיות וביישורת קירות אינה עולה על מילימטרים בודדים (2-4 מ"מ לכל היותר).</p> <p>סטייה של 2 ס"מ (20 מ"מ) מהווה אי-התאמה וליקוי ביצוע בשלד ובטיח.</p> |

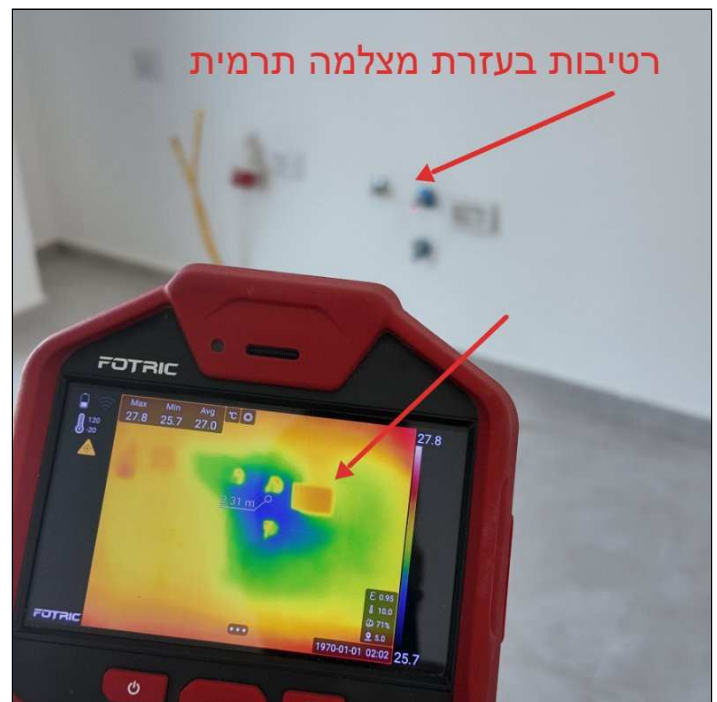
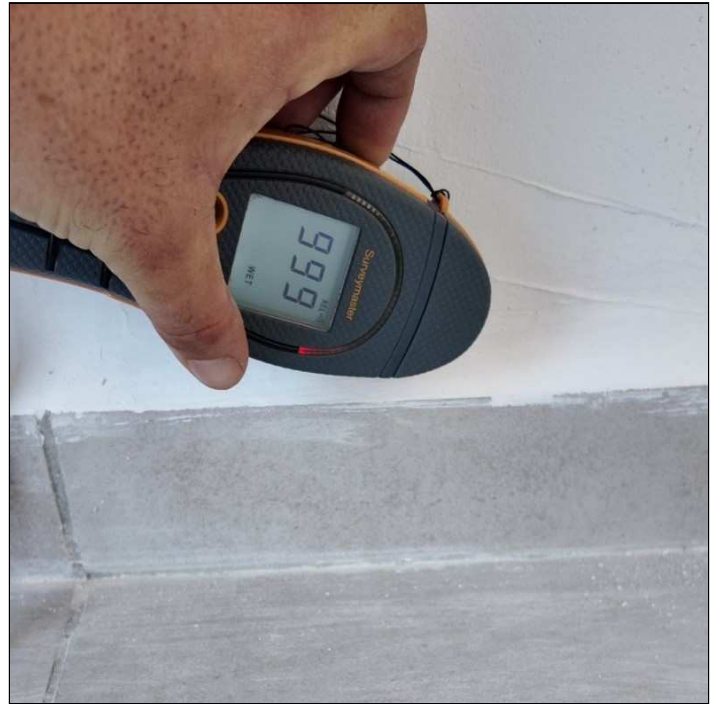
**12. מערך אינסטלציה, מערכות אספקת מים ואיתור רטיבות – סימני רטיבות ולחות גבוהה באזור ברזי הניל במטבח (באמצעות מצלמה תרמית): דרישה לביצוע בדיקת לחץ לאימות אטימות הצנרת ושליפת נזילה פעילה**

| <p><b>תקן</b></p> <p>הוראות למתקני תברואה (הל"ת) ותקן ישראלי ת"י 1205 (מערכות שרברבות – בדיקות לחץ ואטימות): מחייבים אטימות מוחלטת של כלל מחברי צנרת המים וביצוע בדיקת לחץ תקנית להוכחת היעדר דליפות במערכת.</p> | |
