## חוות דעת הנדסית דירה חדשה מקבלן

# חוות דעת הנדסית - בדק בית דירה חדשה מקבלן

כתובת: ~~דרכה 24, תל אביב 6100~~

תאריך ביקור בנכס: 26/08/2026

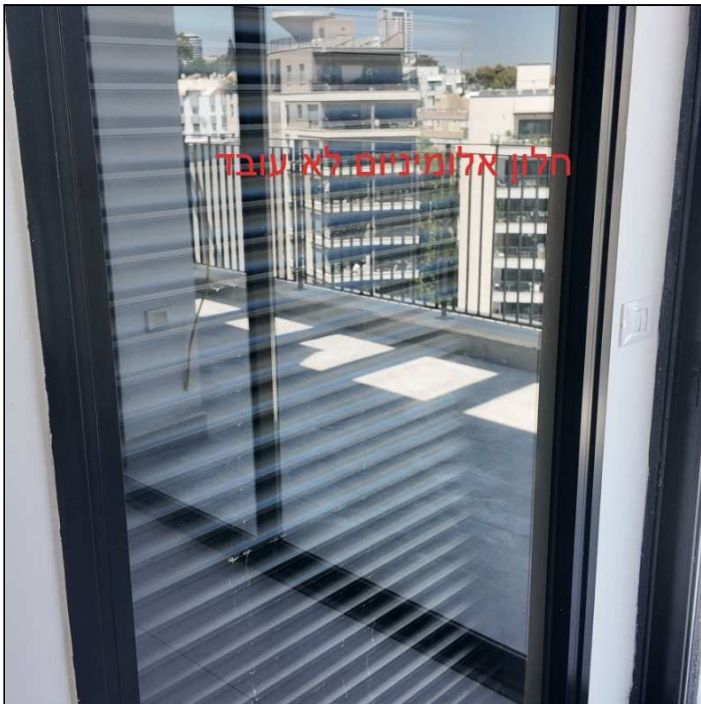
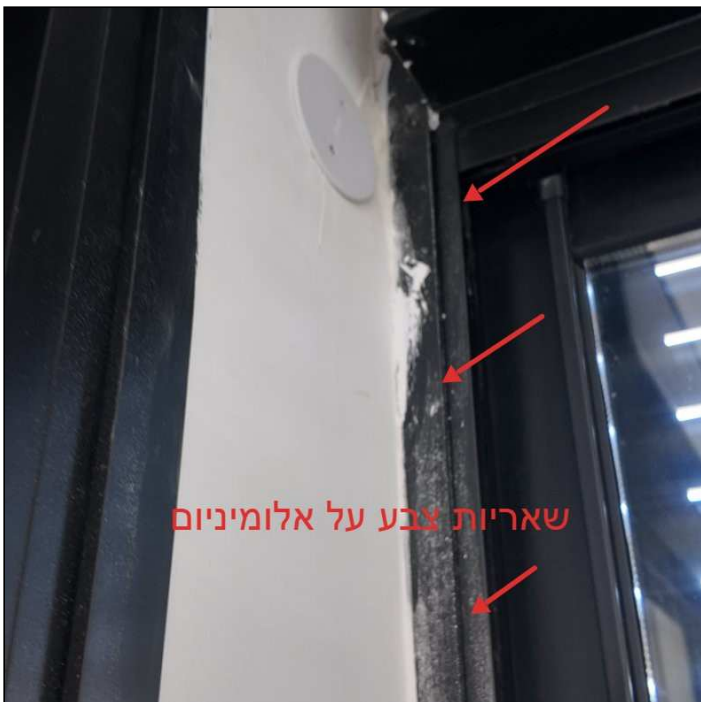
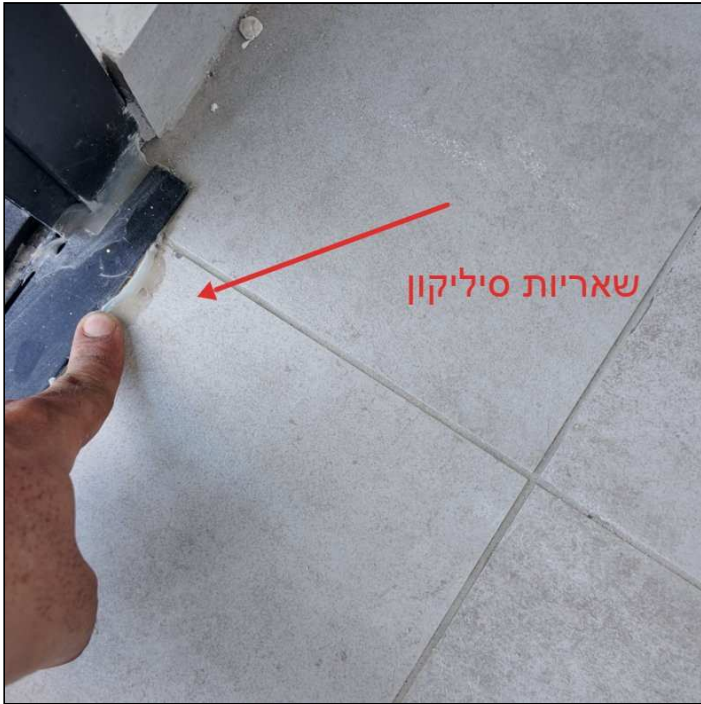
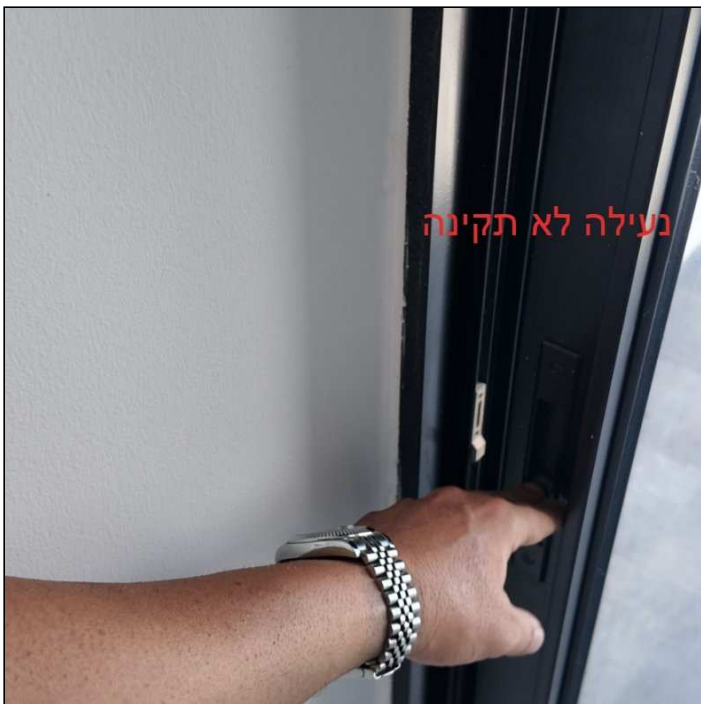
**6. מערך מרפסת שמש, מעטפת חוץ, עבודות שלד, אלומיניום, איטום, ריצוף וקופינג – סטיות אנכיות ומישוריות חריגות בקירות (סטייה של כ-4 ס"מ על סרגל בדיקה 2 מטרים), ויטרינות וקורות עליונות עקומות ושקועות, שיפועי ניקוז לקויים והיקוות שלוליות, פיצול ביצוע ופגמים במערך הקופינג (שילוב פח במקום קופינג אחיד, שני גוונים, היעדר איטום גמיש וחריצי אף מים), מעקה עקום, הבדלי גוון בשליכט, חסר במכסי נשמים ואי-התקנת ברז ג**

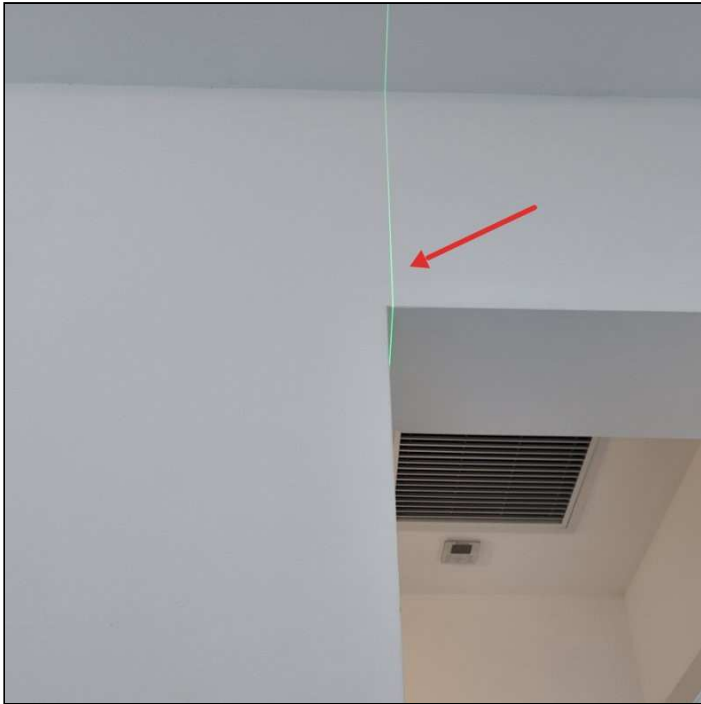
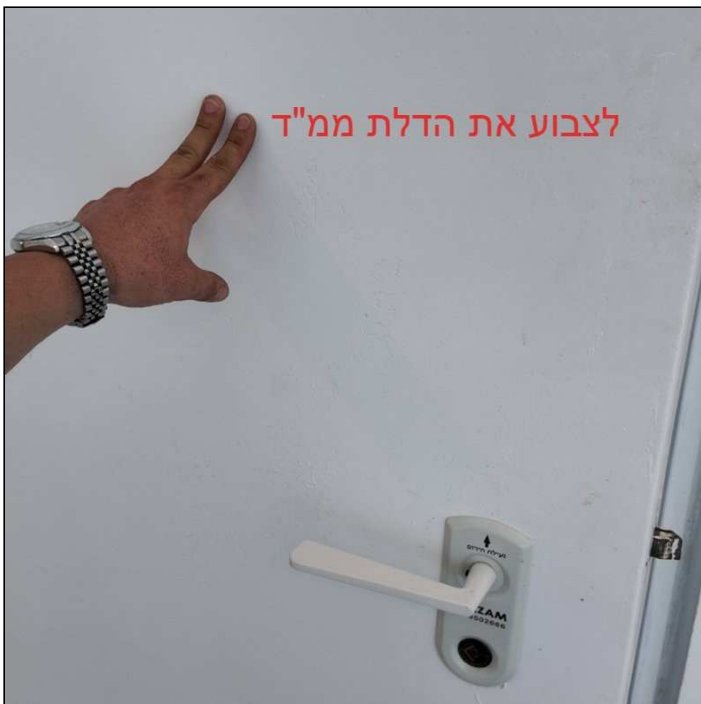
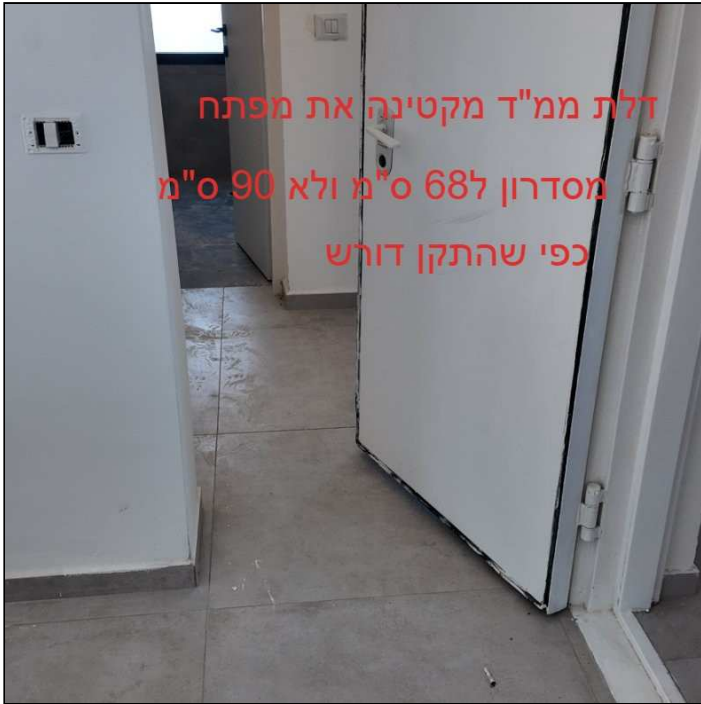
ממ"ד

**8. מערך מרחב מוגן דירתי (ממ"ד), מסגרות מגן, חלונות הדף, דלת הדף ואיטום - חסר בשכבת צבע בדלת ובמשקוף, אטם גומי בחלון הדף שנצבע והתייבש, חסר בהתקנת פלאנג'ים, סטיית אנכיות/מישוריות חריגה בקיר בשיעור של 2 ס"מ (פער מידות בין 45.5 ס"מ ל-47.5 ס"מ), צביעה וגמר לקוי בקירות ובחלון הדף כולל ידיות, ומרווחי אור ואי-אטימות בסגירת דלת הממ"ד (דרישה לכיוון וכיול).**

מרווחי אור וחוסר אטימות בסגירת ונעילת דלת הממ"ד:

לאחר סגירה ונעילה מלאה של דלת הממ"ד נצפו מרווחי אור ברורים בין כנף הדלת למשקוף. מצב זה מעיד על חוסר הצמדה, לחץ אטמים בלתי אחיד ואי-אטימות מוחלטת לגזים ולהדף בשעת חירום.

פגמי גמר וחוסר בשכבת צבע בדלת ובמשקוף הממ"ד:

כנף דלת הממ"ד והמשקוף נמסרו ללא כיסוי צבע שלם, אחיד וסופי, ונדרשת שכבת צבע נוספת למניעת שיתוך (קורוזיה) ולקבלת מראה אסתטי שלם.

אטם גומי פגום בחלון ההדף (נצבע בצבע והתייבש):

אטם הגומי ההיקפי של חלון ההדף נצבע בצבע, איבד מגמישותו, התייבש ונסדק, דבר הפוסל לחלוטין את כושר האטימה התקני של החלון.

היעדר התקנת פלאנג'ים תקינים (מכסי מעבר אטומים):

בפתחי מעבר הצנרת והאוורור בממ"ד לא הותקנו לוחות פלאנג' אטומים ומקוריים כנדרש בהנחיות ההתגוננות האזרחית.

סטיית אנכיות/מישוריות חריגה בקיר הממ"ד (סטייה של 2 ס"מ):

במידת עובי/מרחק הקיר נמדד פער מובהק של כ-2 ס"מ (20 מ"מ) בין קצוות הקיר (45.5 ס"מ בצד אחד לעומת 47.5 ס"מ בצד הנגדי). הקיר נבנה בעקמומיות ואינו מקביל ומפולס.

אי-השלמת עבודות שפכטל, צבע וגמר בקירות, בחלון ההדף ובידיות:

קירות הממ"ד דורשים השלמת תיקוני שפכטל, החלקה וצביעה מלאה.

חלון ההדף וידיות ההפעלה דורשים צביעה וגמר מסודר ותקני ללא פגמי כיסוי.

מחייבים אטימות מוחלטת של דלת הממ"ד ואוסרים באופן גורף על קיומם של מרווחי אור במצב נעול.

אוסרים על צביעת אטמי גומי במרחב המוגן ומחייבים החלפת אטם פגום באטם גמיש ומקורי.

מחייבים התקנת מכסי פלאנג' אטומים ותקניים בכל פתחי המעבר.

קובעים כי סטייה של 2 ס"מ בקיר חורגת מהטולרנס המותר ומחייבת תיקון ויישור.

כיוון, איזון והשגת אטימות מלאה בדלת הממ"ד:

כיוון וכיוול צירי הדלת ומגננוני הבריחים מול מגרעות המשקוף, לקבלת הצמדה מלאה והרמטית של כנף הדלת לגומי המשקוף.

בדיקת חסימת אור מוחלטת לכל היקף הדלת במצב נעול (איפוס מוחלט של מעברי אור).

החלפת אטם גומי בחלון ההדף:

הסרה מלאה של האטם הצבוע והיבש, ניקוי תעלת ההשחלה והתקנת אטם גומי EPDM מקורי, תקני וגמיש לכל ההיקף.

התקנת פלאנג'ים מקוריים:

התקנה וקיבוע של לוחות פלאנג' אטומים עם אטמי גומי וברגי הידוק תקניים בכל פתחי המעבר בממ"ד.

יישור ופילוס סטיית קיר הממ"ד:

ביצוע עיבוי, יישור ופילוס הקיר באמצעות מערכת טיח/שפכטל ייעודית עד לאיפוס פער ה-2 ס"מ לקבלת קיר ישר ומקביל.

השלמת עבודות צבע וגמר:

יישום שכבת צבע עליונה נוספת על גבי דלת הממ"ד והמשקוף.

צביעה תקנית ונקייה של חלון ההדף והידיות (תוך שמירה על חופשיות מגננוני הנעילה).

ביצוע שפכטל החלקה וצביעה מלאה בשתי שכבות צבע אקרילי בכל קירות הממ"ד.
